Referenčný list
Rekonštrukcia materskej školy v obci
Trenčianske Bohuslavice

Názov: Materská škola
Adresa: Trenčianske Bohuslavice
Investor: Obec Trenčianske Bohuslavice

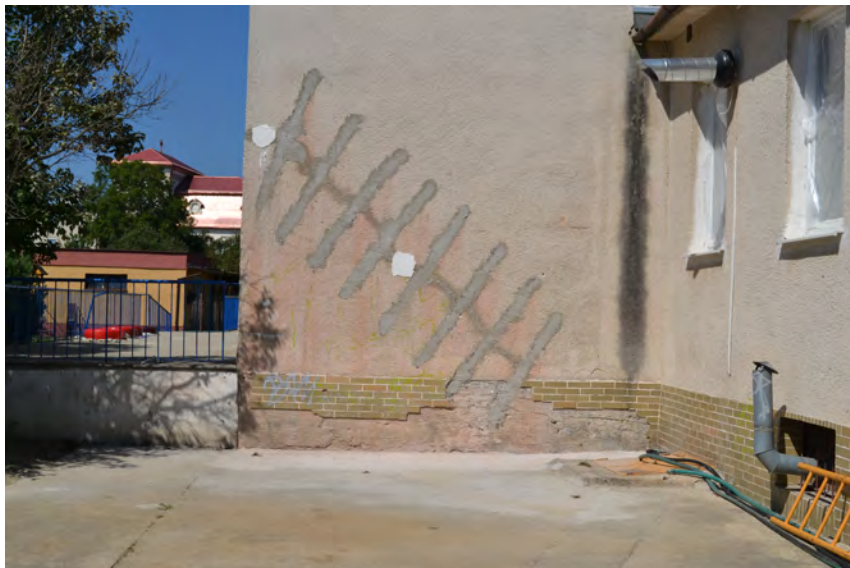
Na objekte materskej školy boli lokalizované viaceré trhliny v obvodovej stene, ktoré boli spôsobené sadaním objektu. Toto je zapríčinené nedostatočnou hĺbkou základovej konštrukcie, ale tiež podmáčaním objektu. Statické poruchy boli odstránené podbetónovaním, zosilnením základovej konštrukcie a obvodová stena bola v mieste trhliny vystužená oceľovou výstužou.

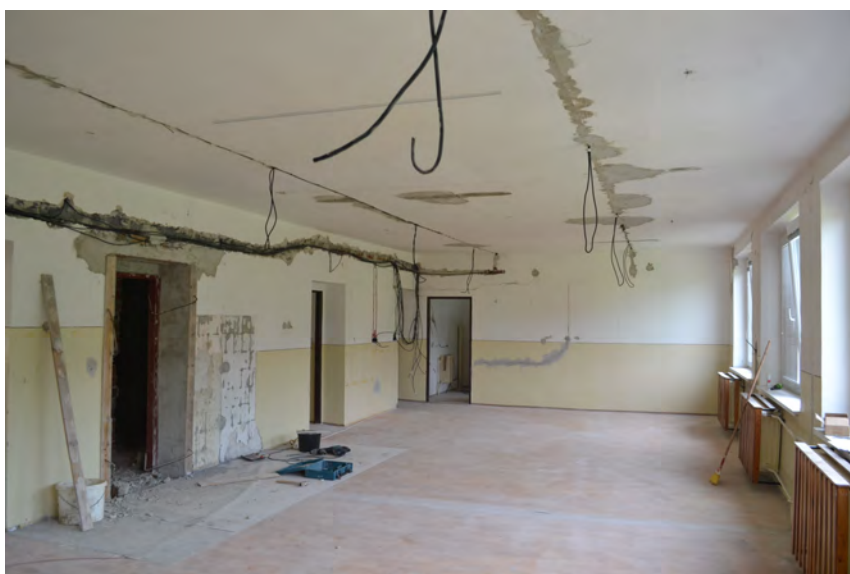
Stav herne pre deti krátko po zahájení rekonštrukcie. Elektroinštalácia je zhotovená s bezpečnostnými prúdovými ističmi.

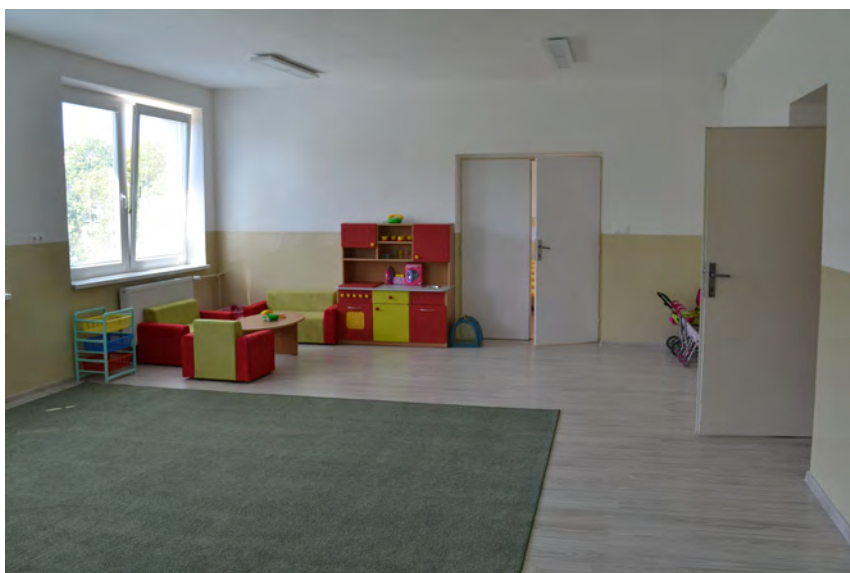
Nový stav herne. Bola tu zhotovená nová podlaha, položený nový koberec. Pre zdravý vývin očí detí je dôležitá kombinácia umelého a prirodzeného svetla. Preto dôležitou súčasťou interiéru je nové LED osvetlenie. Jas svietidiel v triedach je regulovaný digitálnymi predradníkmi s DALI protokolom. Je to nový pojem, ktorý sa stáva štandardom v zdravom osvetlení vnútorného prostredia

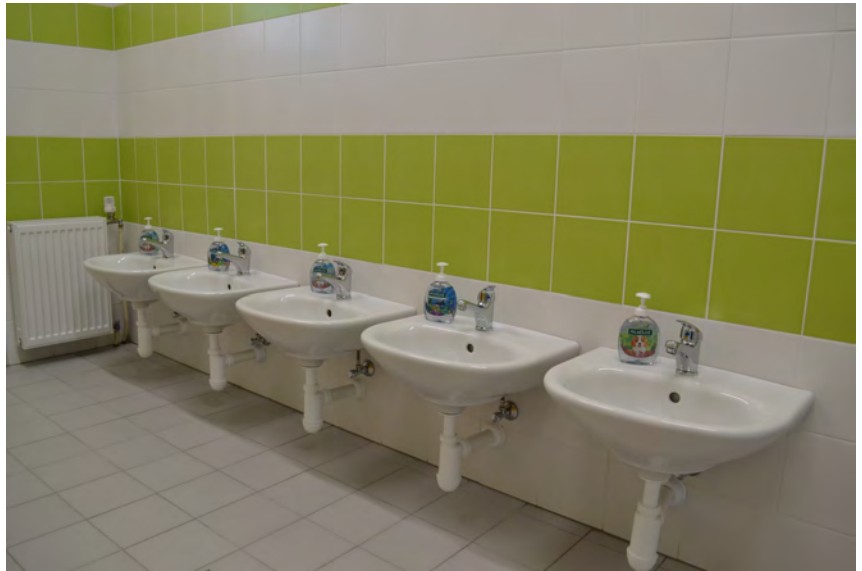
Umyvárky pre deti boli kompletne zrekonštruované - nový obklad stien, dlažba aj vybavenie sanitou. Na podlahe je dlažba s protišmykovou úpravou. Pred popálením horúcou vodou chránia zmiešavacie ventily. Voda k umývadlám sa privádza vopred zmiešaná na príjemnú teplotu.

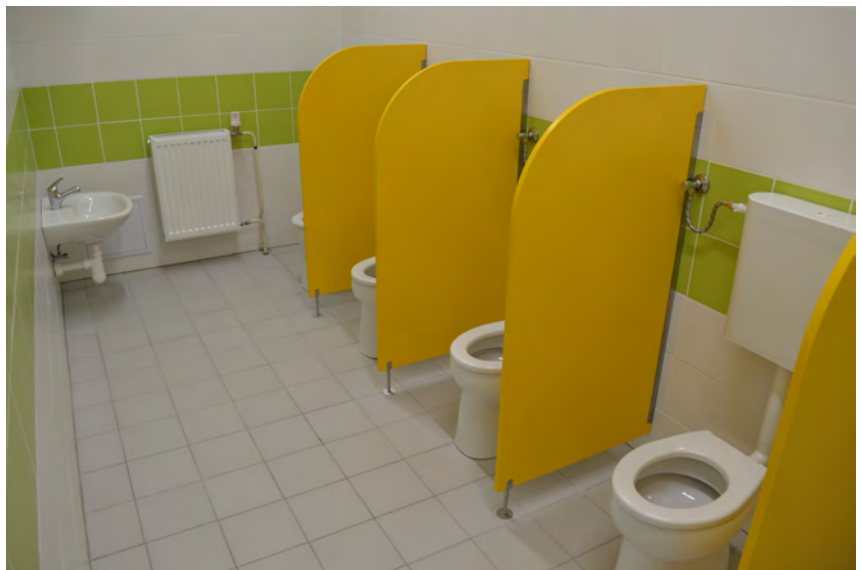
Toalety sú tiež rovnako zrekonštruované - nový obklad stien, dlažba aj vybavenie sanitou. Na WC misách sú inštalované antibakteriálne WC sedátka.

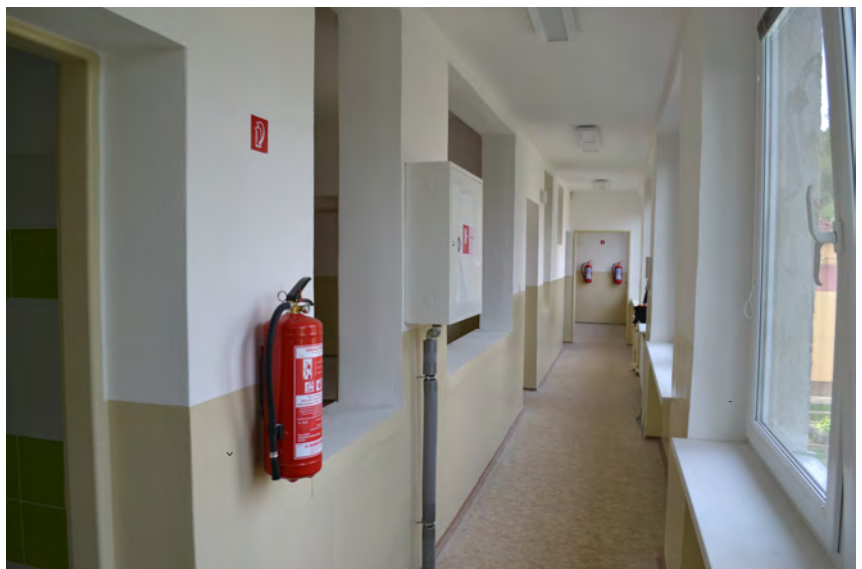
Protipožiarna ochrana
V objekte boli inštalované viaceré hasiace prístroje, hadicové vodné hydranty, stop tlačítko pre odpojenie celej elektroinštalácie a núdzové osvetlenie.
